Lote Villa Esperanza, Soplaviento: Evaluación de amenaza de inundación

9. INFORMACIÓN BÁSICA PARA LA TOMA DE DECISIONES DE LA GESTIÓN DEL RIESGO: ORIGEN Y DESTINO

a. Información recolectada en la visita de campo

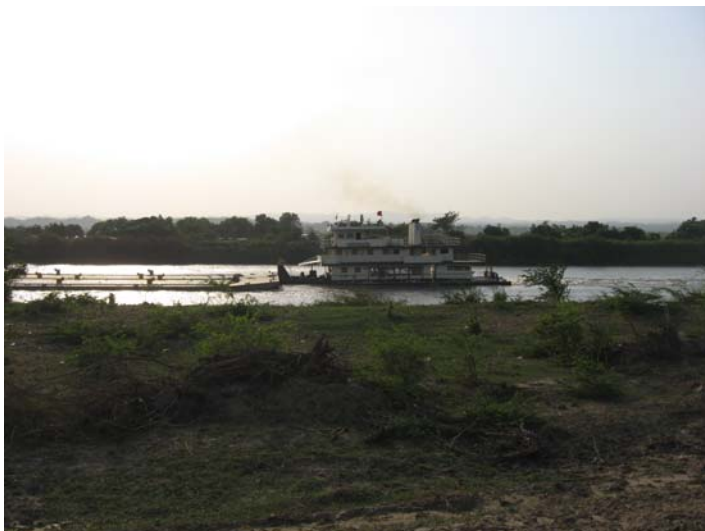
Remolcador frente a Villa Esperanza, ronda hídrica < 25 m

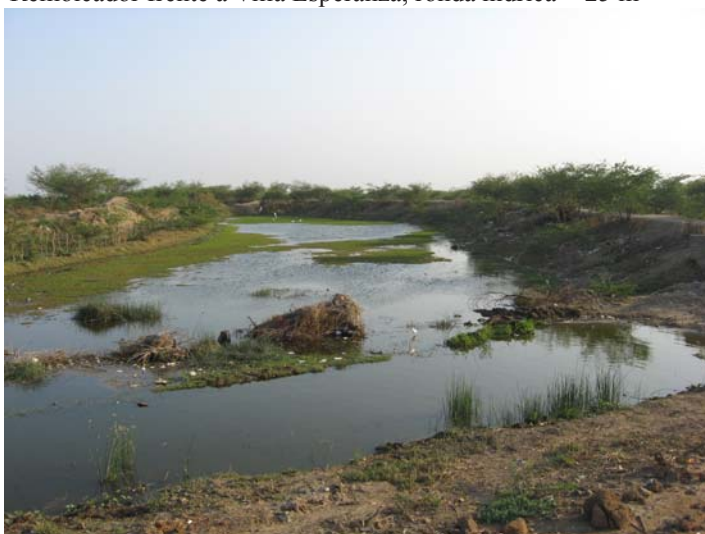
Zonas de préstamo de materiales en lindero E de Villa Esperanza

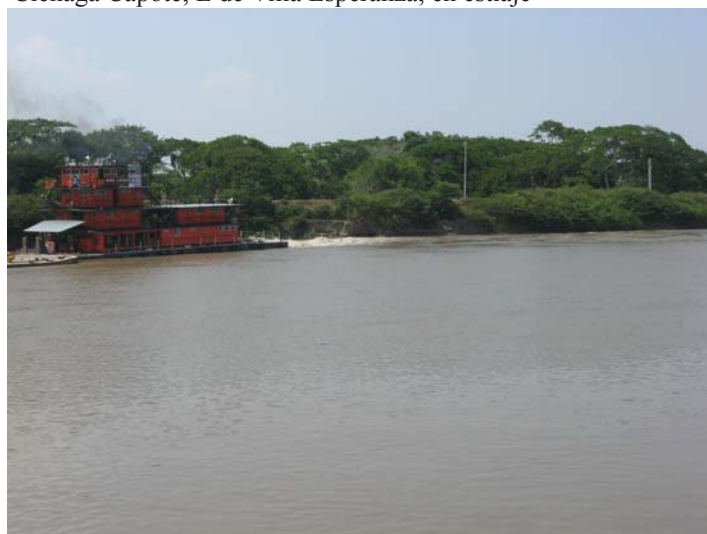
Canal del Dique: erosión de orillares por paso de remolcadores

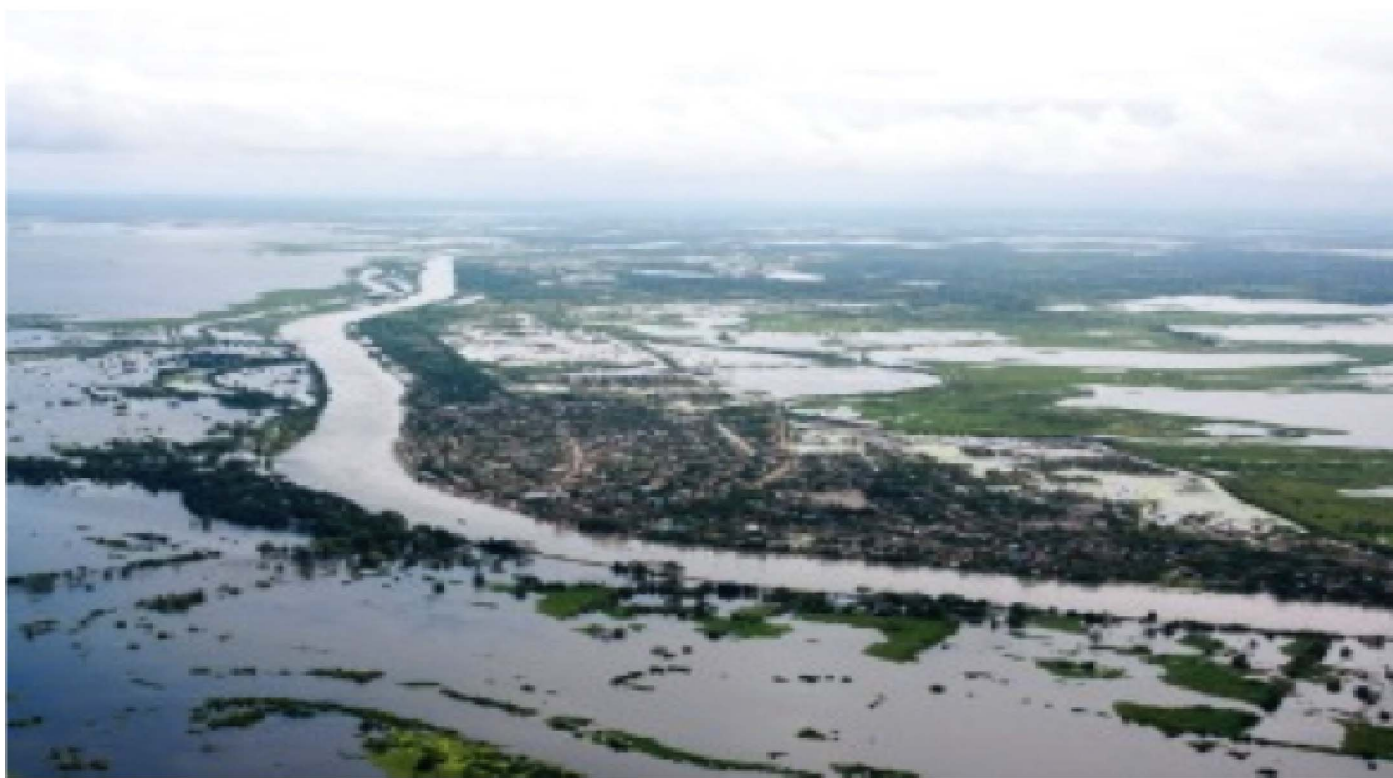
Inundación en Arenal-San Estanislao de Kotska (frente) y Soplaviento (plano medio).

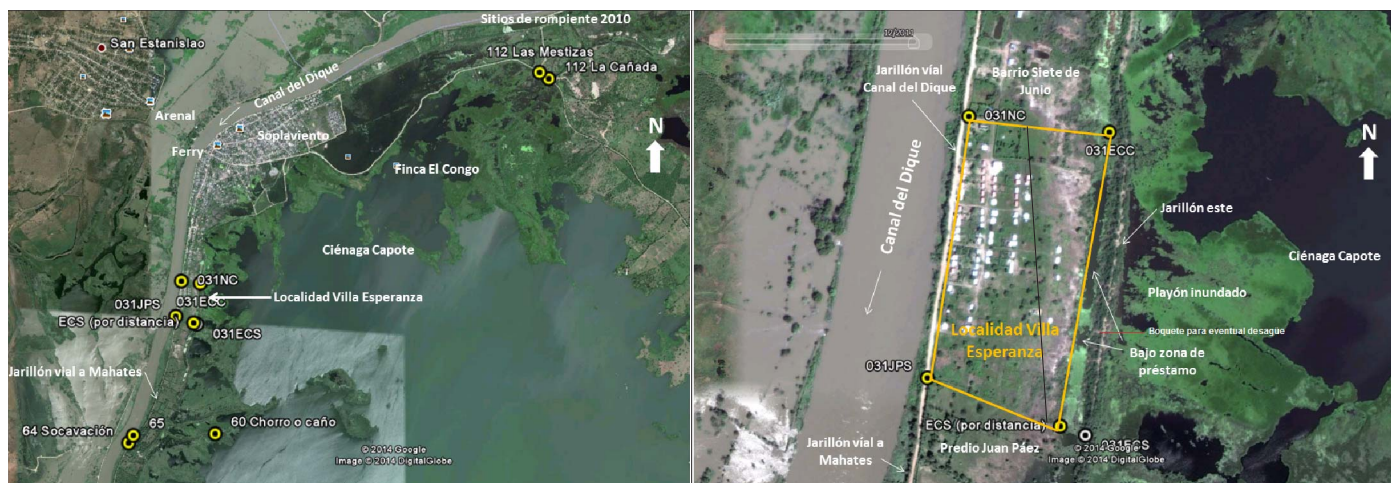
Figura 1. (izquierda). Panorámica de Soplaviento, época de máxima creciente 2010-2011. Zona urbana y locación de Villa Esperanza, sobre el jarillón recientemente adecuado como vía hacia el municipio de Mahates. Figura 2 (derecha). Localización Villa Esperanza, época de máxima creciente 2010-2011. Nótese lo angosto de la ronda del Canal, ésta incluye el jarillón recientemente adecuado como carretable.

El jarillón oriental que contuvo la creciente; el bajo en la zona de préstamo también concentró agua quizás de lluvias y nivel freático, pero no se inundó el lote por lo cual se ven bordes de playón de suelo desnudo entre el bajo y las casas. A 272 m del punto 031ECC hacia el sur se ubica boquete sobre el jarillón oriental

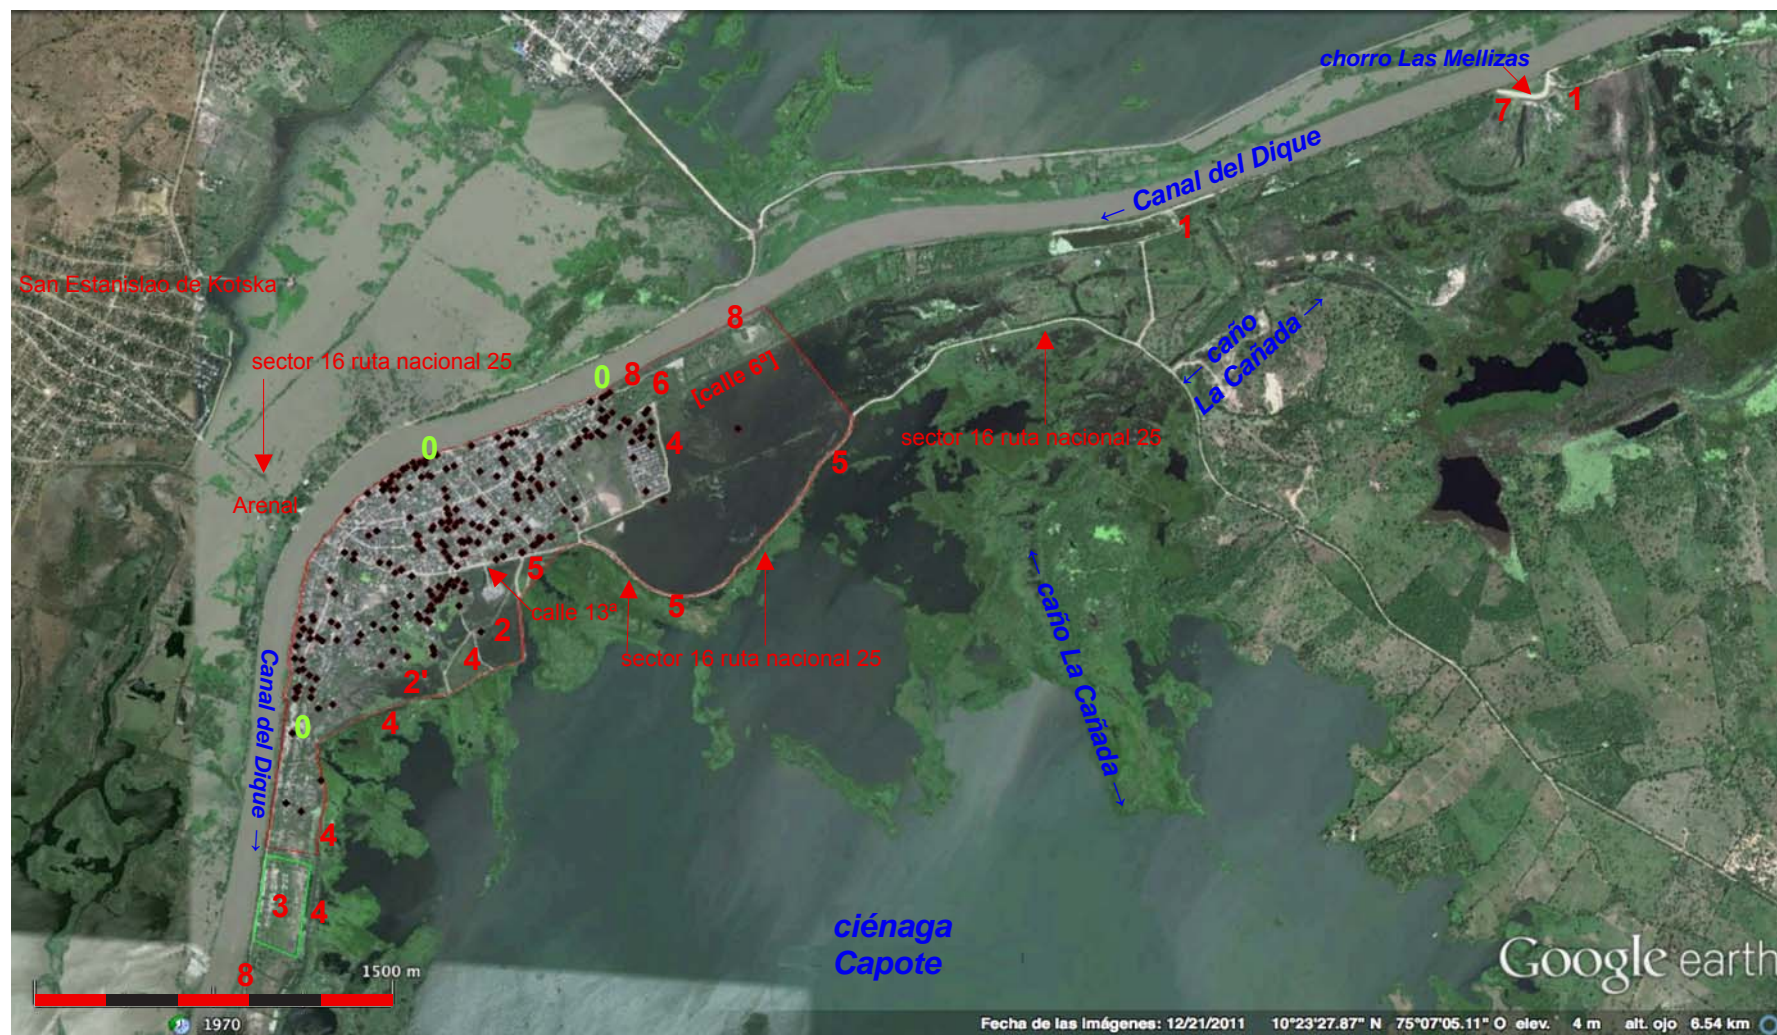
Mapa 1. Zona de influencia de inundación (ZIL) del casco urbano de Soplaviento (origen, polígono con perímetro — rojo) y del lote Villa Esperanza [3] (destino, delimitado por el polígono — verde). Dos jarillones conforman un recinto alrededor del casco urbano: (i) margen izquierda del Canal del Dique [8] y (ii) perimetral de la ciénaga Capote [4] que empalma con el terraplén vial [5] de la calle 13ª (sector 16 ruta nacional 25); este recinto contiene además las zonas de expansión urbana residencial para viviendas de interés social [2] y [2'], ambas inundadas por la creciente La Niña y la zona de expansión industrial [6], adyacente y aguas arriba al casco urbano actual, sobre el Canal del Dique; esta zona yace sobre un sector más alto, está en el intradós de la curva del canal, está protegida por el jarillón [8] y por el terraplén vial de la [calle 6ª] y no fue afectada por la creciente. Estas condiciones se extienden ca. 2,1 km a lo largo del canal hacia aguas arriba; el terreno tiene un área aproximada de 39 ha y podría alojar tanto las zonas de expansión urbana residencial e industrial previstas en el EOT.

Los puntos oscuros dentro del casco urbano corresponden a las viviendas afectadas por la inundación del evento La Niña 2010-2011 e incluidas en el censo REUNIDOS. Sólo 3 viviendas [0] de las 260 del censo REUNIDOS están asentadas sobre la cota 7,04 de la creciente centenaria, todas localizadas del lado seco del jarillón occidental, a lo largo del Canal del Dique [8]. La inundación del casco urbano de Soplaviento no se originó por desborde del canal, sino por varias rompientes (llamadas *chorros* localmente) aguas arriba del casco urbano [1], la principal en la boca del caño La Cañada que desagua y alimenta la ciénaga Capote en Las Mestizas. La boca del caño no se conectaba en forma natural (subparalela) con el canal, sino perpendicular; el flujo hacia la ciénaga era controlado por compuertas que fueron destruidas por la creciente. Los niveles de la ciénaga aumentaron y el casco urbano se inundó. Con posterioridad a la inundación, se taponó esta boca del caño con un jarillón en forma de herradura [7]; estas obras temporales fueron financiadas por el Gobierno de Bolívar.

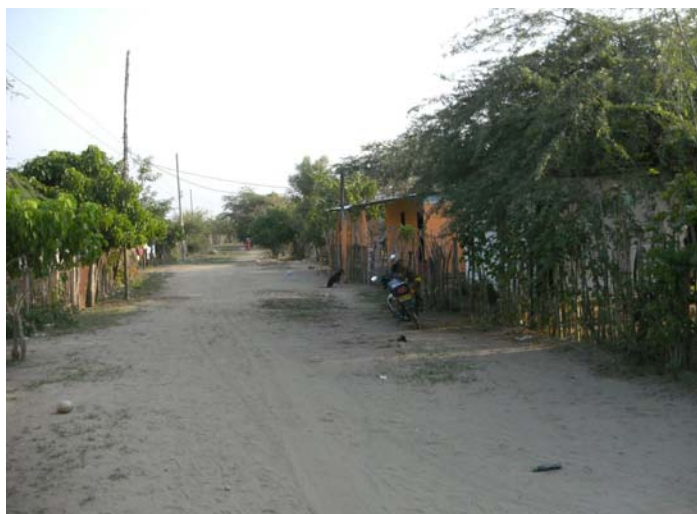
En el lote de Villa Esperanza (Invasión), se presentan líneas eléctricas antiguas y una reciente con nuevo transformador y contador para toda la comunidad; de los postes principales han derivado las líneas hacia las viviendas, así como para los alumbrados de las calles. Los pobladores se quejan porque la tensión es baja (foto 1).

Foto 1. Calle de la Invasión o Villa Esperanza, donde se observa postes de energía, árboles sembrados en cercas, moto como transporte, no hay aceras ni acequias. Se destaca el trazado de las calles y cercados de cada casa-lote.

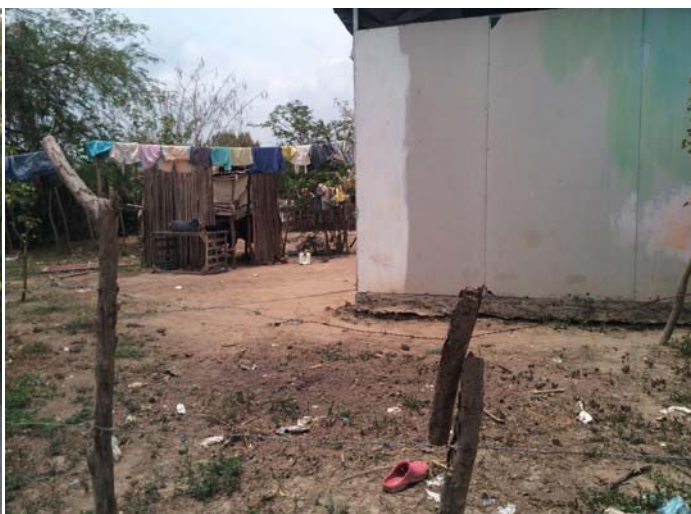
El servicio de acueducto sólo llega formalmente al barrio vecino, Siete de Junio, del cual los ocupantes de la Invasión han derivado tubería para conectarse; sin embargo, debido a la topografía, la presión es muy baja por lo cual, en muchas ocasiones los residentes tienen que buscar agua del canal del Dique o ir hasta el centro de la parte urbana a comprar agua y traerla en mototaxis. Aunque existen algunos pozos sépticos, algunas actividades domésticas como el lavado de ropas botan las aguas hacia los patios o frentes de las viviendas (foto 2).

Foto 2. Patio donde se ubican el sanitario y sitio de lavado de ropas, a la derecha albergue construido con posterioridad a la inundación de 2010 (evento La Niña 2010 - 2011).

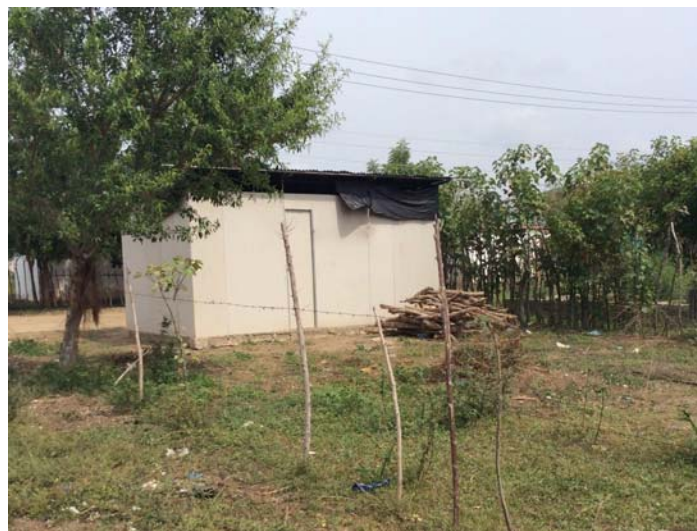
No hay servicio de recolección de basuras, por lo cual en algunas viviendas éstas se acumulan y queman en los patios, también se ubican en la orilla del Canal y otras van a la parte trasera de la Invasión, en donde los bajos, dejados por los préstamos de materiales excavados para el jarillón, acumulan además las aguas lluvias. Las basuras se destacan por la gran cantidad de bolsas y recipientes plásticos. Para cocinar se utiliza leña o gas en cilindro que también deben ir a buscar al centro del poblado (foto 3).

Foto 3. Albergue y patio recién limpiado, con leña como combustible para cocinar. Cercas vivas y de alambre de púas delimitan las casa-lotes.

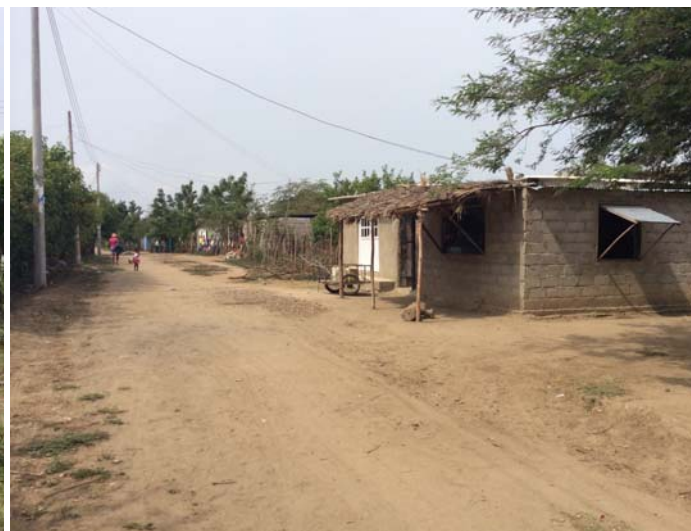
Además de las actividades domésticas, ya se presentan algunos pocos sitios de recargas de minutos a celulares, preparación de gallos de pelea y una tienda (foto 4). Además de los mototaxis individuales y tipo coche para pasajeros y carga, algunos de los habitantes se movilizan en motocicletas. Aunque las calles están bien trazadas, son destapadas y carecen de andenes. Tampoco existen parques, facilidades para juegos infantiles y actividades deportivas ni espacios públicos para actividades comunitarias.

Foto 4. Tienda en casa de material, la energía permite mantener refrigeradores; también se observa un remolque de motocicleta con pimpinas plásticas para transporte de agua. Las calles no tienen aceras ni acequias.

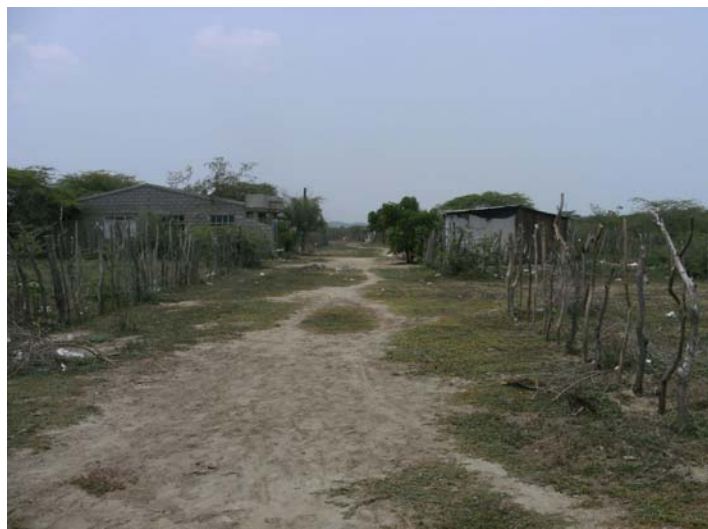
Algunos lotes contienen los albergues, construcciones rápidas, en láminas de cartón yeso o PYL¹⁴, otros presentan construcciones en desarrollo, hay algunas casas ya construidas en bloques de concreto, otras en madera y bahareque (foto 5); también se presentan varios lotes vacíos, cubiertos de vegetación, otros no tienen cercas completas y el ganado ramonea libremente.

Foto 5. Vivienda construida en material (izquierda) y un albergue en PYL, ampliado en bahareque (derecha); lotes contiguos cercados pero sin construcciones.
